# 旧機那サフラン酒製造本舗 保存活用計画

令和8年7月  
新潟県長岡市

## 例 言

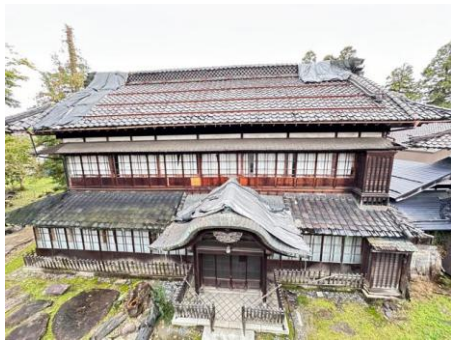
- ① 外観：東側2階の柿（こけら）葺き霧除け庇に破損が見られる。各所の戸袋の屋根及び下身板、台座分に破損が見られる。2階を中心にガラス建具の損傷が見られる。白漆喰のクラック、剥落が見られる。2階西側は合板で補強されている。窓の高欄（手すり）の破損が見られる。
- ② 主屋根の組み棟、平瓦が破損している。
- ③ 玄関の銅板葺き唐破風屋根は箱棟を中心に傷みが見られ、応急的なビニールシートで覆われている。
- ④ 2階の軒裏、せがい天井に鳥獣による穴が散見される。

- ① 主屋根は輪違いを2段に積む成の高い組棟で、他の建物に比べてオリジナルの形状がよく残っている【写真2-12】。
- ② 東側に突き出した玄関の銅板による唐破風屋根は、玄武を透かし彫りした兎の毛通し（懸魚）と奥には蓑股を備え、木羽板を並べた軒付け、また舟肘木には唐草を薄彫りし箴欄間を嵌めるなど高い意匠性が見える。一方、箱棟部などに剥離・板金脱落などの劣化が見られる。現在、ビニールシートで応急処置がなされている【写真2-04、2-05、2-06、2-07】。

**2-03** 離れ座敷 東側外観 玄関破風と主屋根に破損あり

- ① 玄関唐破風屋根の補修（現在は応急的にシートを掛けている）
- ② 主屋根の組棟まわりの補修（同）
- ③ 雨樋の更新（東側下屋は広範囲に脱落、２階の西側ほかに鯨鯨脱落を認める）

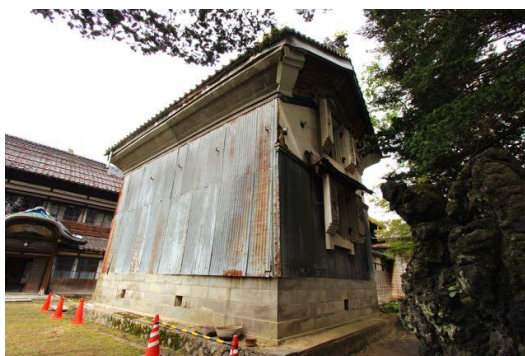
**3-04** 衣装蔵 南東側外観

- ① 東側以外の鉢巻は白色の平滑な亜鉛鉄板（トタン板）で覆われているが、当初は鰻絵に彩られた漆喰仕上げであったと思われる。鉄板によって劣化の進行を防いでいるものの、将来的には漆喰仕上げでの復原が望ましい。【写真３－０２、３－０３、３－０４】
- ② 東側の窓の霧除け底が劣化し半ば脱落している。後補の波板トタン（小波）で簡便な造りとなっているが、古写真などで当初の形状が確認できれば復元的整備を検討する。

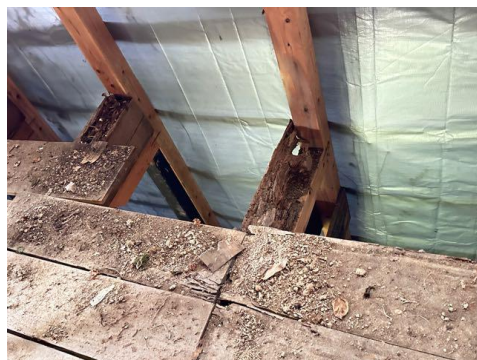
**8-20** シチレン蔵 内部2階 南側の床の破損部分
