福島現地視察報告書

(平成28年4月27日～28日実施)

平成28年5月23日

市町村による原子力安全対策に関する研究会

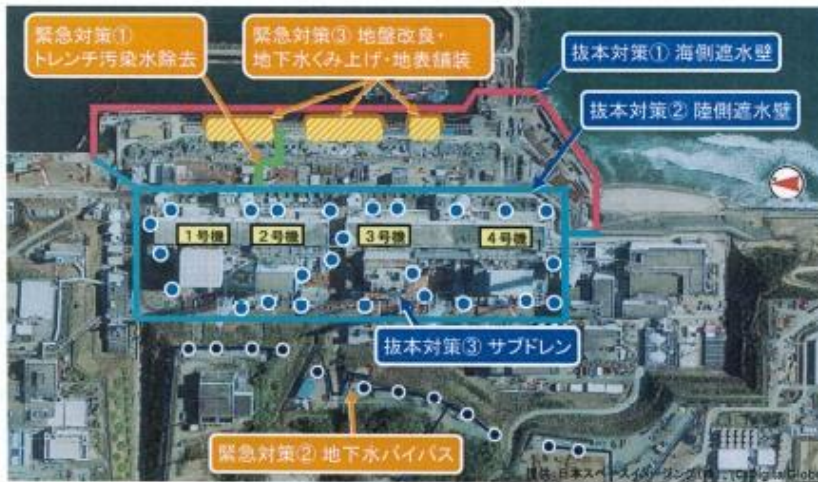
抜本対策② 陸側遮水壁(凍土方式)の設置

- 建屋を凍土壁で囲み、建屋への地下水流入を抑制
- 2014年6月本格施工に着手
- 2015年9月に山側の工事が、2016年2月に海側の工事が完了
- 2016年3月31日凍結作業開始

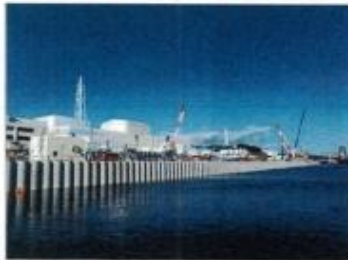
抜本対策① 海側遮水壁の建設

※ 地下水位上昇に伴い鋼管矢板のたわみが増加、舗装面の一部にひび割れ。たわみは設計当初から想定していたもので、鋼管矢板の健全性・遮水性能への影響なし。鋼管矢板への鋼材補強、ひび割れの補修を実施済。

- 1~4号機海側に遮水壁を設置し、汚染された地下水の海洋流出を防ぐ
- 2015年10月26日に閉合作業が完了。港湾内の放射性物質の濃度は低下した状況が継続
