# 旧機那サフラン酒製造本舗 保存活用計画

令和8年7月  
新潟県長岡市

## 例 言

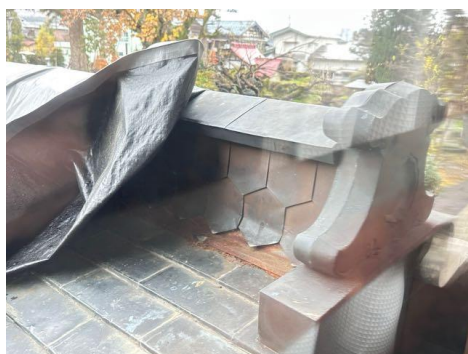
**2-12** 離れ座敷 主屋根 輪違いの組棟

- ① 外観：東側2階の柿（こけら）葺き霧除け庇に破損が見られる。各所の戸袋の屋根及び下身板、台座分に破損が見られる。2階を中心にガラス建具の損傷が見られる。白漆喰のクラック、剥落が見られる。2階西側は合板で補強されている。窓の高欄（手すり）の破損が見られる。
- ② 主屋根の組み棟、平瓦が破損している。
- ③ 玄関の銅板葺き唐破風屋根は箱棟を中心に傷みが見られ、応急的なビニールシートで覆われている。
- ④ 2階の軒裏、せがい天井に鳥獣による穴が散見される。

- ① 主屋根は輪違いを2段に積む成の高い組棟で、他の建物に比べてオリジナルの形状がよく残っている【写真2-12】。
- ② 東側に突き出した玄関の銅板による唐破風屋根は、玄武を透かし彫りした兎の毛通し（懸魚）と奥には蓑股を備え、木羽板を並べた軒付け、また舟肘木には唐草を薄彫りし箴欄間を嵌めるなど高い意匠性が見える。一方、箱棟部などに剥離・板金脱落などの劣化が見られる。現在、ビニールシートで応急処置がなされている【写真2-04、2-05、2-06、2-07】。

- ① 玄関唐破風屋根の補修（現在は応急的にシートを掛けている）
- ② 主屋根の組棟まわりの補修（同）
- ③ 雨樋の更新（東側下屋は広範囲に脱落、２階の西側ほかに鯨鯨脱落を認める）

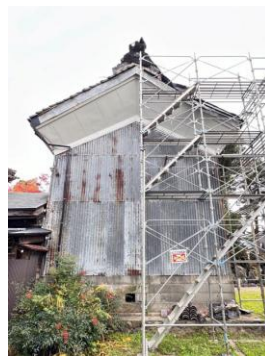
**3-02** 衣装蔵 西側外観

- ① 東側以外の鉢巻は白色の平滑な亜鉛鉄板（トタン板）で覆われているが、当初は鰻絵に彩られた漆喰仕上げであったと思われる。鉄板によって劣化の進行を防いでいるものの、将来的には漆喰仕上げでの復原が望ましい。【写真３－０２、３－０３、３－０４】
- ② 東側の窓の霧除け底が劣化し半ば脱落している。後補の波板トタン（小波）で簡便な造りとなっているが、古写真などで当初の形状が確認できれば復元的整備を検討する。

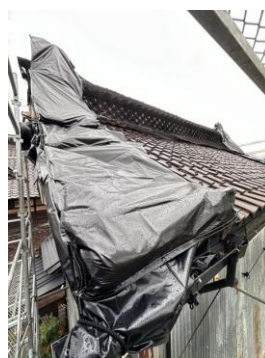
**3-06** 衣装蔵 屋根 南西から

- ① ２０２４（令和６）年にけらば付近の瓦脱落を防止するための応急補修工事が行われ、東西両端の鬼瓦および平瓦の一部にシートが掛けられている。シートの劣化が進む前に下地補修を含めた瓦の補修が必要である。【写真３－０６】
- ② 東側の鉢巻の脱落が進行しており、唐草模様の鰻絵の大半が失われつつある。破風の上の登り淀からの浸水が原因の一端である可能性があり、けらば瓦の補修と合わせて鰻絵の保護・修復を行なう必要がある。【写真３－０５】

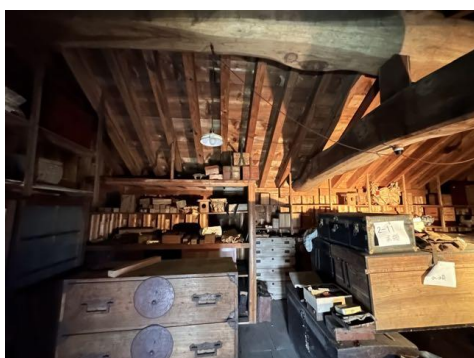
**3-21** 衣装蔵 内部2階 北から

- ① 中央に小屋梁を1本架け、束を立てて大径木の棟木を載せる。母屋がない垂木構造で、垂木も鉋掛けされて繁に配られている【写真3-21】。

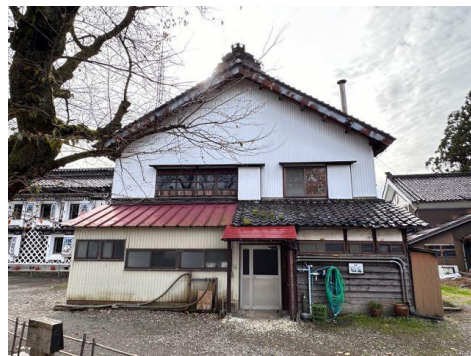
**4-02** 調整蔵 北側外観

- ② 米蔵から望見できる北側と、鍔絵蔵見学の動線上から視認しやすい東側については、古写真などを元にした復元的整備を検討する。特に北側妻面は当初クイーンポストトラスをあらわしとした漆喰壁であったが現在はトタン張りに改変されている【写真4-02】。将来の大規模な修復にあたっては、当初のハーフティンバー風真壁漆喰塗りに復することが望ましい。その際には、妻壁からの漏水にじゅうぶん考慮する必要がある。

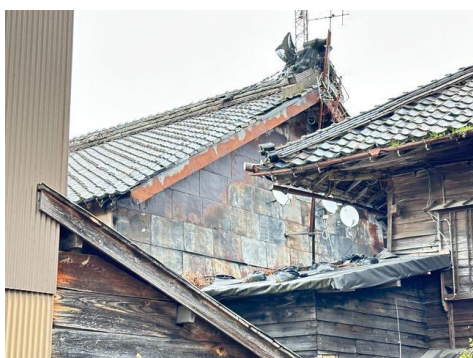
**4-05** 調整蔵 南側外観

②南側の妻面は大判のトタン板で張り、また破風板もトタンで覆うがいずれも発錆が見られる【写真４-０５】。

③屋根は陣ヶ峰瓦のままで、重厚な鬼瓦・雷文付き瓦台、さらに鯨を載せる。しかし鬼瓦に比して棟は低く、当初載せられていた組棟が後に撤去され、簡易な冠瓦と熨斗瓦で補修した可能性がある【写真４-０５】。雨樋は破損が見られ、特に西側は脱落している。

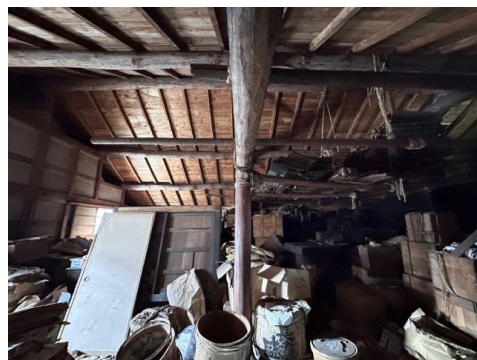
**5-20** 醸造蔵 内部2階 北から

- ① ほぼ3尺間隔で並ぶ柱と貫をあらわしとした白漆喰塗りの内壁は改変が見られない。樽、コルク栓、古建具など残置物が多いが、大空間のダイナミックさは将来的な利用価値につながりうる。4本柱に差し掛けた上架式物置には木材などが積まれており、たわみが生じて危険な状態にあるので対処が必要である（前述）【写真5-20】。

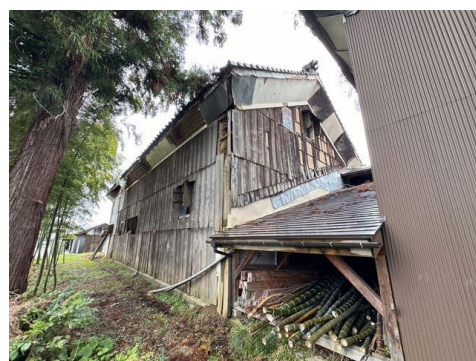
**6-04** 道具蔵 南側外観

- ① 東側の下屋の雨樋が損傷している。南西角と北西角に雨漏りが見られ、鉢巻部分と土壁が剥落している【写真6-04】。
- ② 東側の階段部から棟木にかけて広範囲に火災損傷の痕が見られるが、構造耐力上の著しい欠損には至っているかどうかは不明である【写真6-14】。

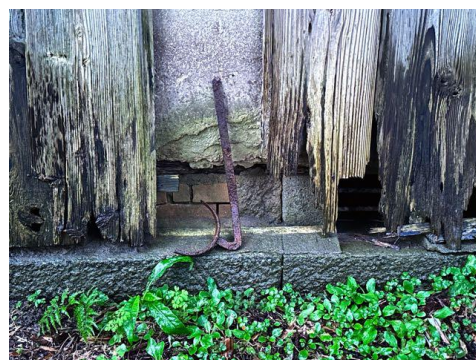
**6-06** 道具蔵 西側外観 外壁下部の腐朽

- ① 西側の雨樋が破損しており、また縦樋からの雨水排水経路が作られていないため、降雨後は建物に沿って湛水し、湿気供給が続く。また、水撥ねによって外壁腰部は湿気を帯び、すでに腐朽は広範囲に広がっている。早急に雨樋補修、雨水配水配管を実施すべきである【写真 6-06、6-07】。

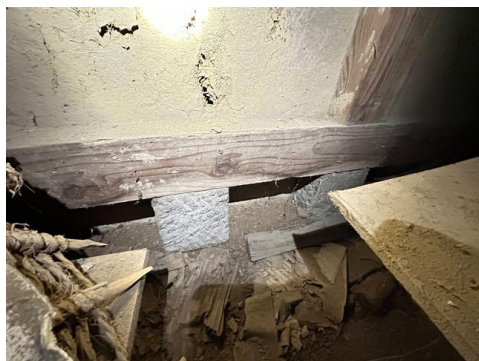
6-09 道具蔵 内部1階 切石基礎と間隙

- ① 基礎は矩形の間隙をあけて切石を並べ、その隙間を赤煉瓦が埋める構造とする【写真6-09、6-10】。

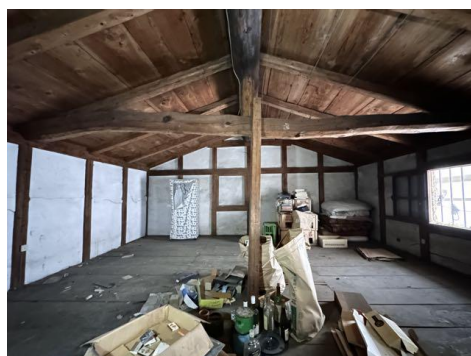
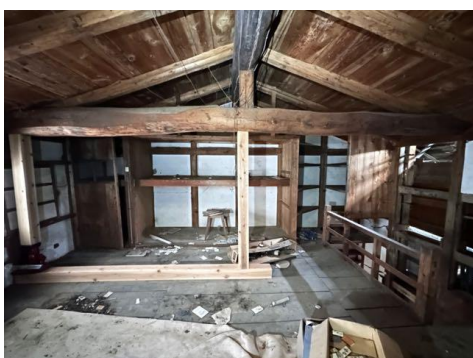
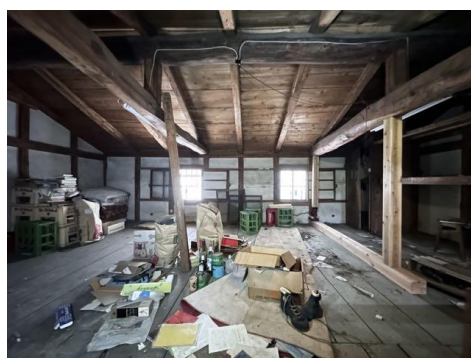
- ① 2階に見える野地板には幅1.5尺×厚7分の良質な板が使われており、保存すべき価値が認められる【写真7-12、7-13、7-14】。
- ② 1階、2階ともに東側壁面に四方刀刃（かたなば）が残るが、これは移築前に窓があった名残と思われる【写真7-15】。
- ③ 小屋梁の軒桁からの脱落の原因は、南側壁面の外部への傾倒（孕み）の可能性がある。

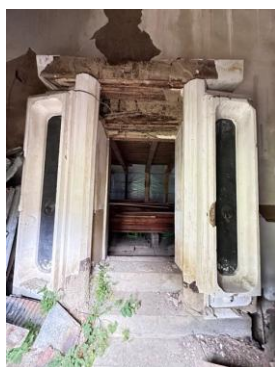
**8-07** シチレン蔵 戸前 軸吊り式の観音扉

- ① 出入口の観音扉、2階東側の片開き窓の裏白扉は（肘壺金物ではなく）軸吊り式の漆喰塗り土戸であり、サフラン酒製造本舗の建築群の中ではほかに例がない【写真8-07】。
